Informe de las exploraciones murales en la Hacienda Yerbabuena, Chía, Cundinamarca

Bogotá, Noviembre de 2012

Estudio de la Hacienda Yerbabuena en Chía,
Cundinamarca

Informe de las Exploraciones Murales

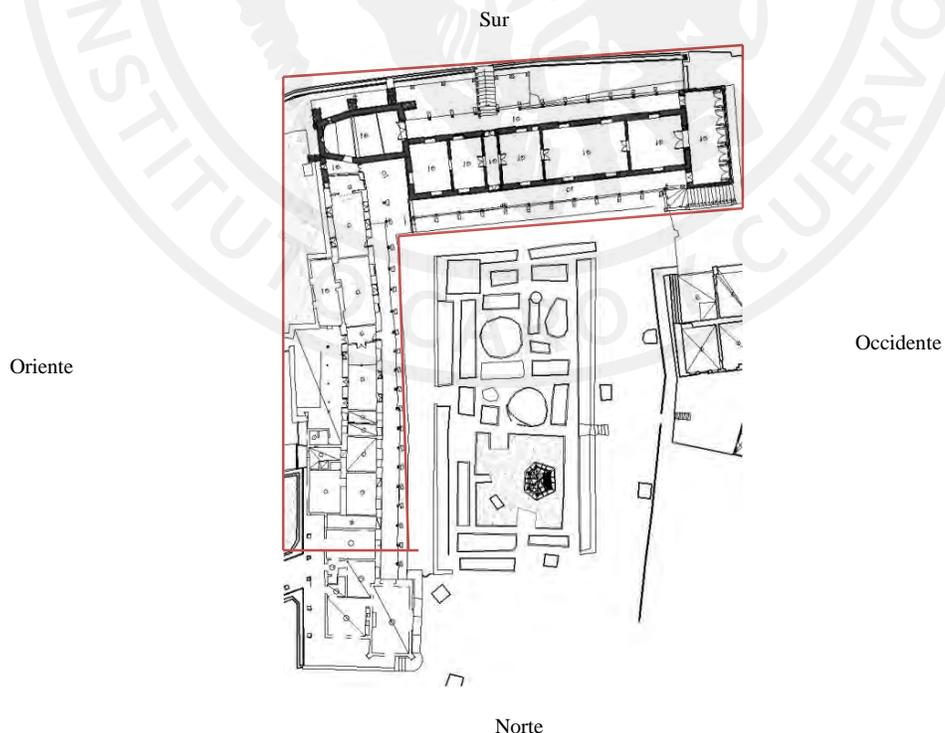
En la planta de la Hacienda que se presenta a continuación se enmarcan con línea azul las áreas exploradas.

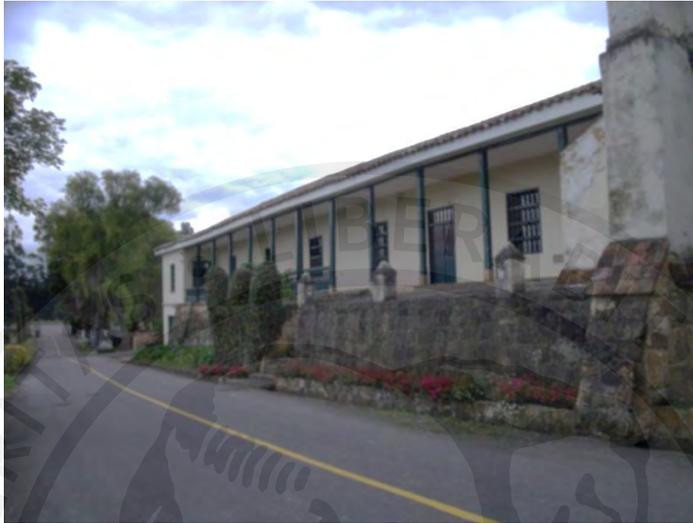
Galería sur. Imagen de los paramentos exteriores

En esta galería las exploraciones mostraron que los paramentos internos y externos fueron sometidos a una intervención drástica de eliminación de los revoques originales y en su lugar se encuentran pañetes de cemento anclados mediante una malla metálica, en algunos casos, y en otra sobre redes de alambre anclados al soporte mediante clavos.

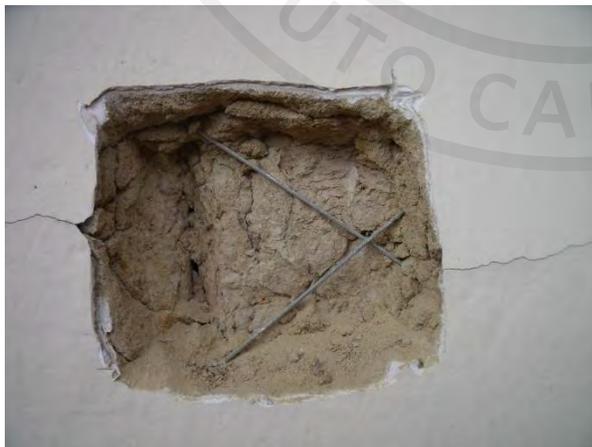
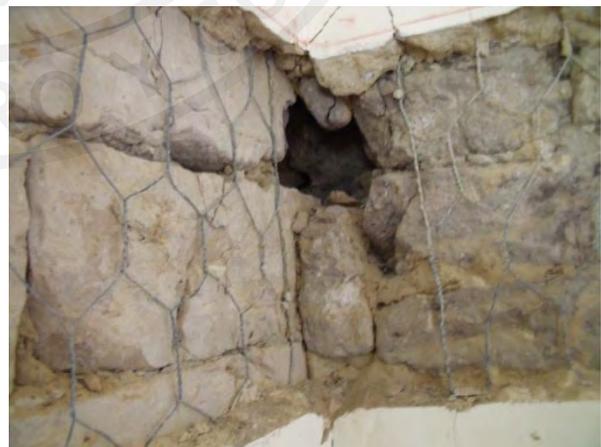
Galería sur. La imágenes muestran ventanas de sondeo en el exterior y en el interior de la galería. En estas ventanas se pueden apreciar las redes de alambre y las mallas metálicas ancladas al soporte de adobe.

En algunos casos los revoques de cemento alcanzan espesores hasta de seis centímetros para conseguir la verticalidad de la superficie mural. Una vez hallada esta situación, la exploración se hizo mediante ventanas de sondeo pues no tenía sentido hacer calas corridas.

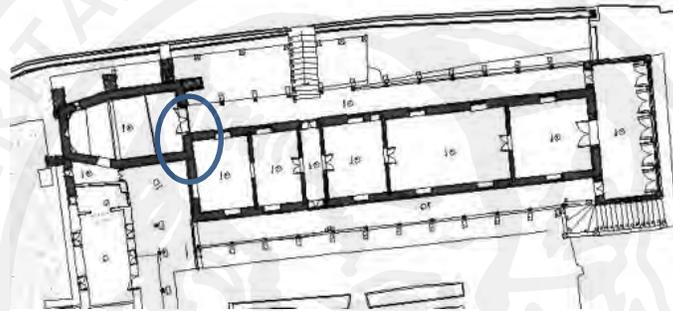
En esta galería el hallazgo más importante está relacionado con la capilla, ya que la exploración ofreció la oportunidad de determinar que ésta fue ampliada en alguna época pues su muro occidental está unido al muro de la galería pero antiguamente fue exento.

El óvalo azul circunscribe el área de transformación de la capilla en esta zona

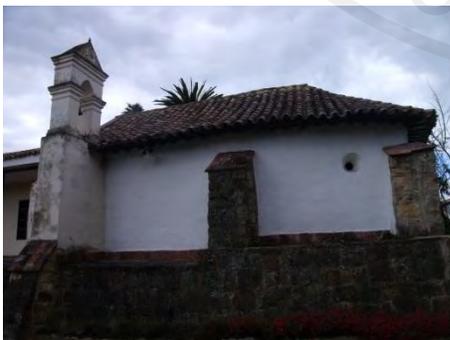
En este espacio se pudo constatar que anteriormente se hicieron exploraciones murales en las cuales se descubrió pintura mural en el muro testero, la cual representa un retablo.

Esta pintura fue intervenida por la restauradora Patricia Caicedo.

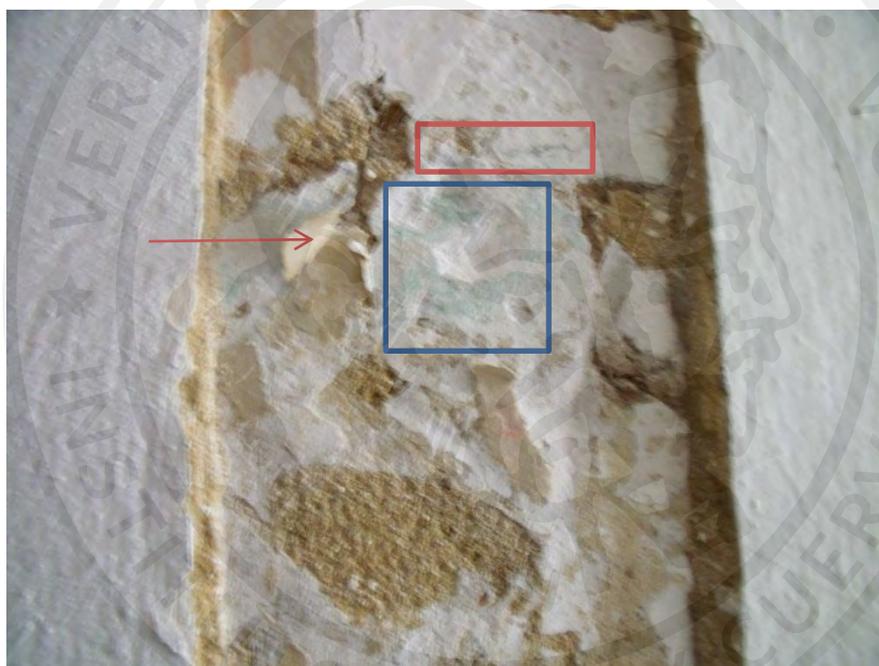
Teniendo en cuenta que ya existían calas y que estaban a la vista, el trabajo actual se realizó siguiendo el nivel de estas calas en las jambas y en los paramentos exteriores en lo que alguna vez debió ser la sacristía de la capilla. La exploración permitió detectar restos muy escasos de pintura mural en tonos negro y verde, así como restos de papel de colgadura posterior. Estos tonos coinciden con los hallados en las exploraciones anteriores al interior de la capilla y podrían corresponder a lo que alguna vez fue el zócalo tanto de la capilla como de la sacristía.

Muro de lo que fue la sacristía. Cala vertical en la que se observan restos de pintura y de papel de colgadura. La flecha señala una evidencia de papel de colgadura; en el rectángulo rojo se inscribe una línea de color negro y en el azul, restos de pintura de color verde. Estos tonos coinciden con los restos que fueron hallados anteriormente en el interior de la capilla.

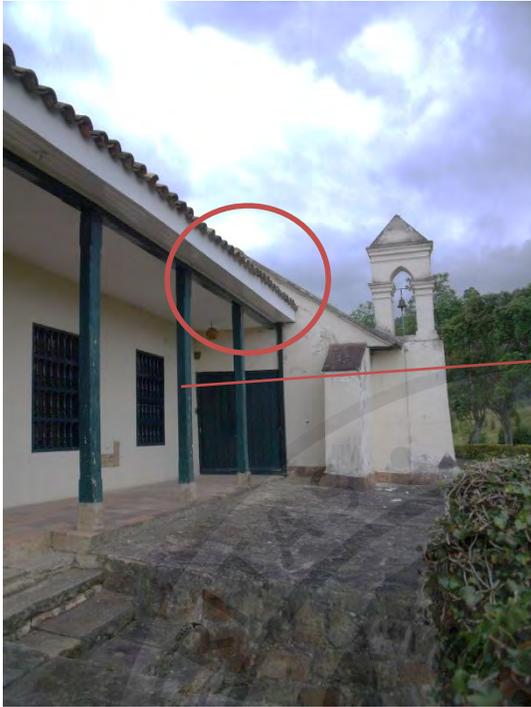
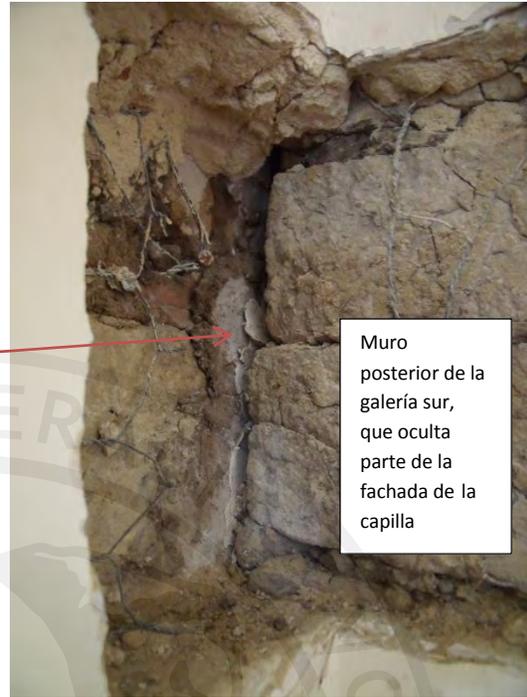
Arquitectónicamente, se pudo establecer que en la fachada de la capilla existió una ventana que actualmente se encuentra tapiada con ladrillo. Por otro lado, la cubierta de la galería contigua está ocultando parte de la fachada original de la capilla.

La flecha señala el pañete original y su encalado, cuya presencia corrobora que el muro de la galería sur es posterior a la capilla. En el círculo se encierra el área en la cual la cubierta de la galería sur oculta parte de la fachada original de la capilla y su ventana original.

Mediante una ventana de sondeo se determinó que el contrafuerte que se observa en la imagen anterior es posterior. Esto se corrobora con la diferencia de materiales. Mientras que el muro de la capilla es en adobe, el contrafuerte fue hecho en ladrillos. Por otra parte, el paramento de la capilla conserva restos de su aplanado original.

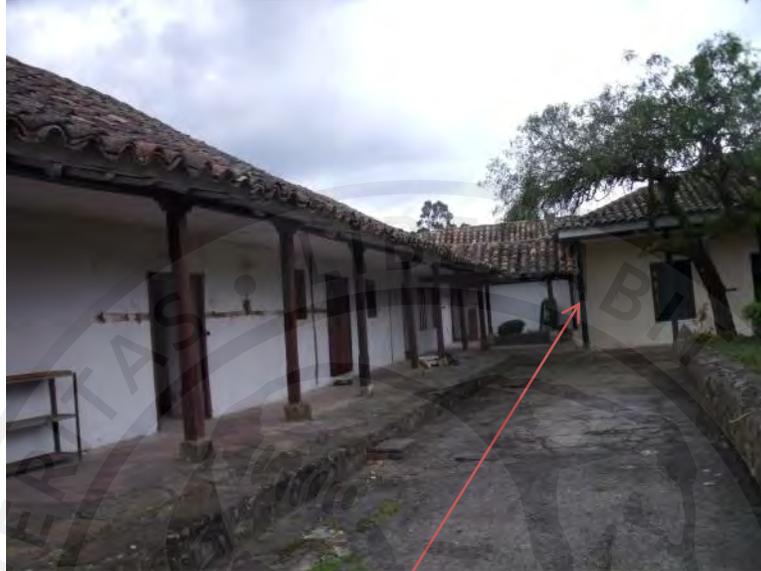
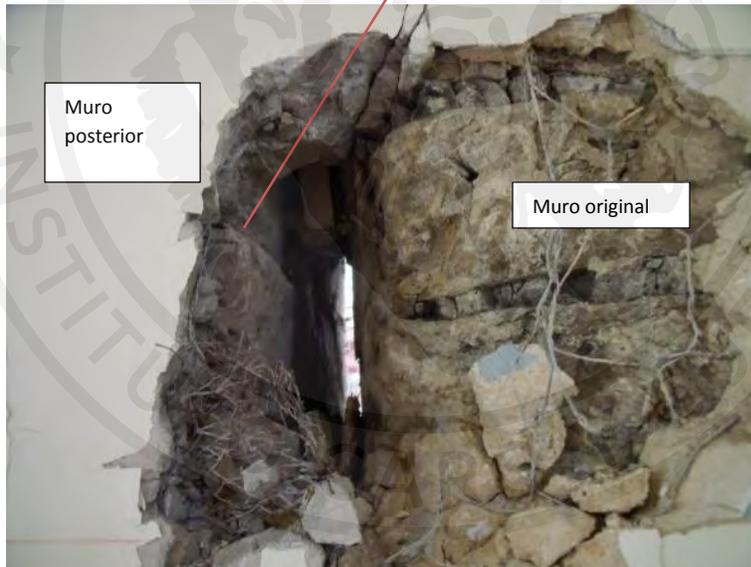
Otra evidencia de la transformación a nivel arquitectónico es la existencia de un muro posterior en el costado sur-oriental de la galería sur, el cual oculta parte de la fachada de la capilla. Este muro, aunque fue construido con materiales similares a los originales se detecta gracias a la separación existente entre ellos y a que el muro de la fachada conserva restos de pañete original.

La flecha señala el lugar en que se observa la separación entre los dos muros

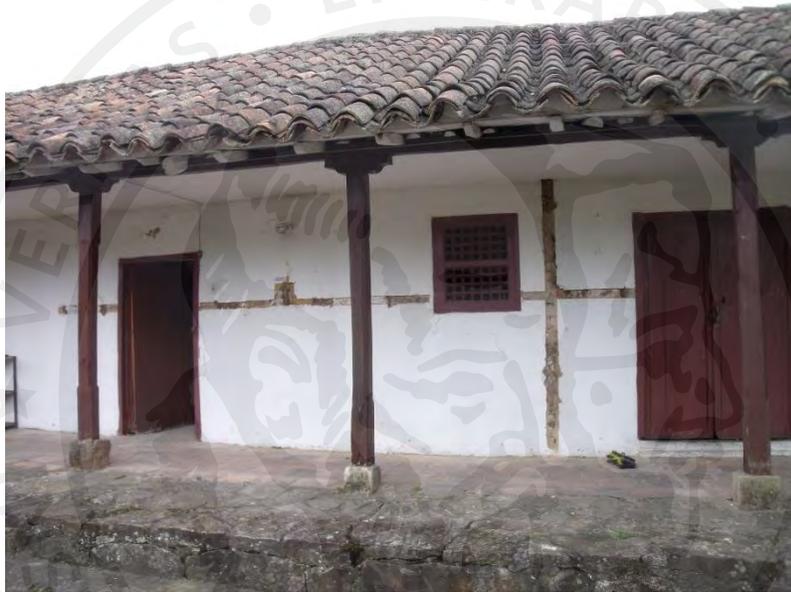
En este espacio se hizo una cala corrida horizontal de 10 cm. de ancho en los muros exteriores. En los paramentos interiores se hicieron ventanas de sondeo. La exploración en este espacio dio como resultado la ausencia de decoración mural debido a que todos sus pañetes originales fueron destruidos por las modificaciones a que ha sido sometido el conjunto del inmueble.

Galería oriental. Aspecto de las calas trazadas en el corredor exterior

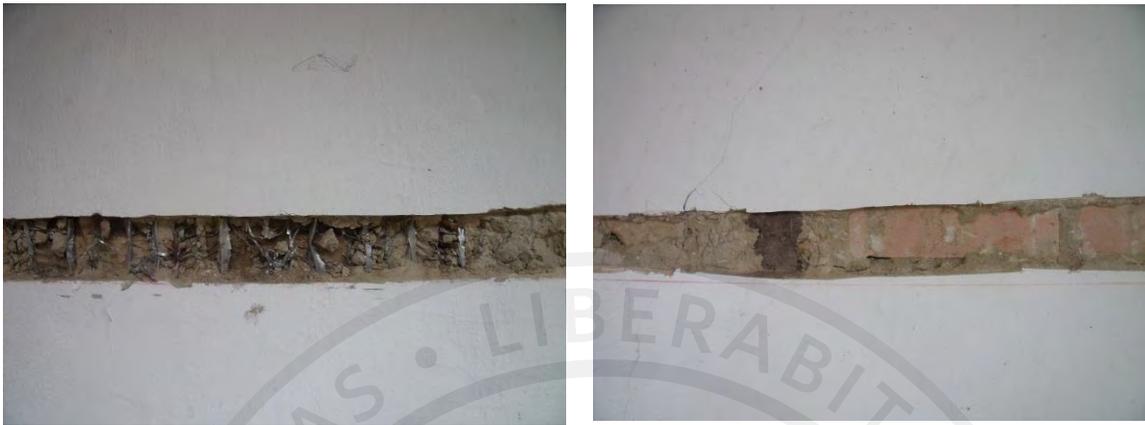
A medida que se fueron transformando los espacios, se tapiaron ventanas, se colocaron ladrillos unidos con cemento y se aplicaron mallas metálicas para los nuevos pañetes.

Galería oriental. Ejemplo del tratamiento de las superficies murales con mallas metálicas y ladrillos.

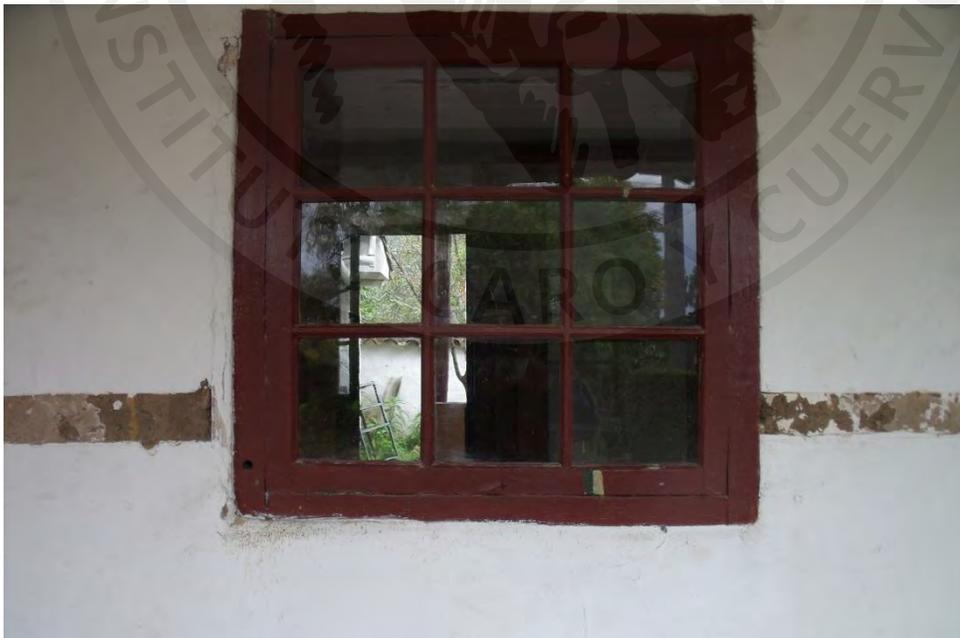
En un solo lugar se encontró una ventana original asociada también a un muro original con restos de pañete y enlucido originales.

Galería oriental. Ventana y muro originales con restos de pañete y enlucido. No se hallaron restos de pintura mural.

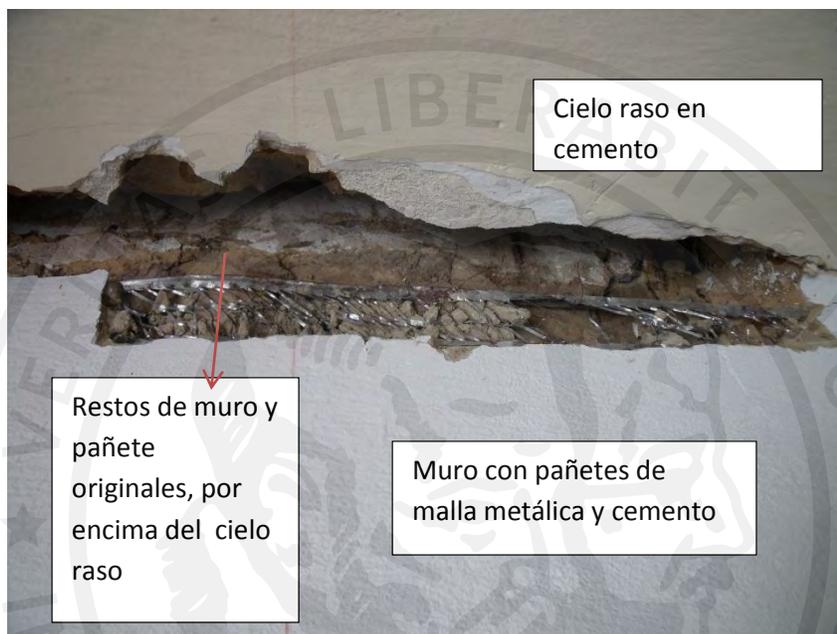
El cielo raso del corredor es nuevo, elaborado con pañetes de cemento, así como la superficie del muro en su parte visible. En esta transformación, se conservaron restos del pañete original ocultos por encima del cielo raso.

Galería oriental, restos de muro original en el corredor exterior.

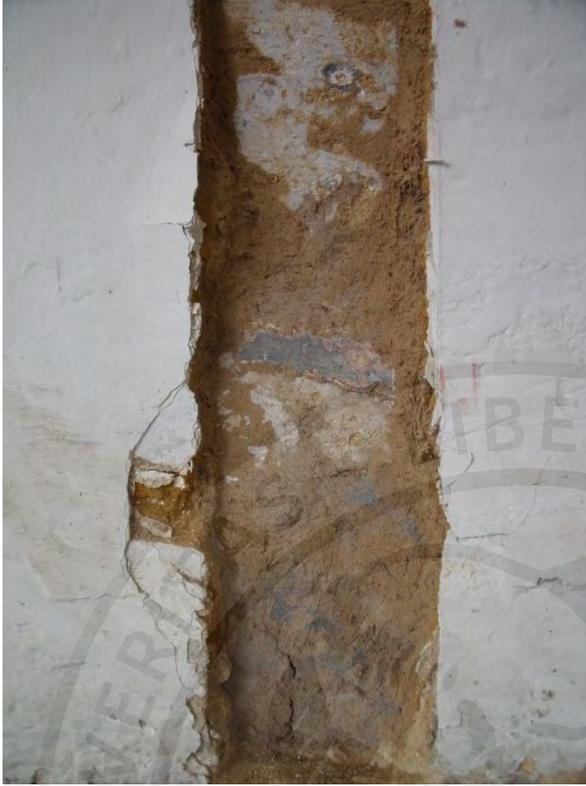
La única evidencia de restos de color a nivel de zócalo fue hallada en el corredor. Esta evidencia es mínima y sirve únicamente como testimonio de lo que existió alguna vez.

Galería oriental, corredor. Restos de color sobre pañete original, a la altura del zócalo. Se aprecian dos estratos de color, el primero o más antiguo, rojo y el segundo azul.

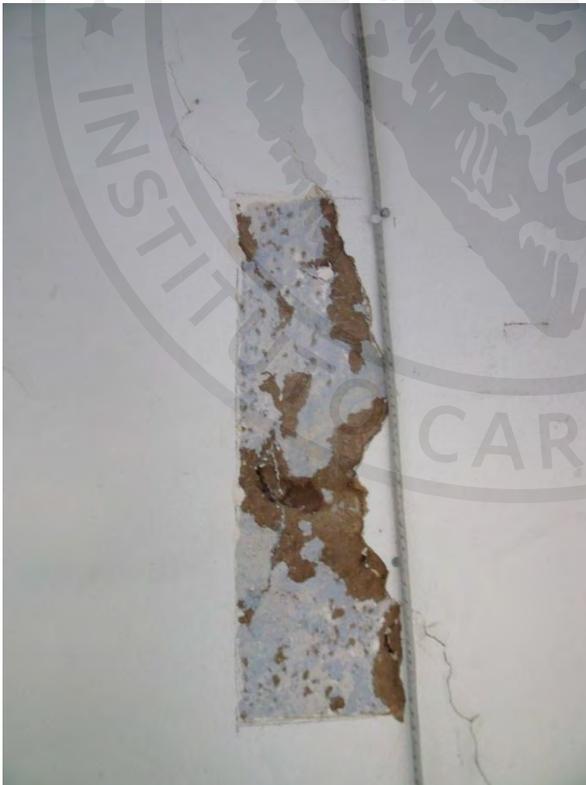
Por otra lado, en la parte posterior del corredor, a nivel de la zona superior de los vanos y dinteles, se halló un color plano en tono azul sobre pañete original, lo que podría indicar que en alguna época la casa estuvo pintada en ese tono.

Galería oriental, parte posterior. Restos de color azul sobre enlucido blanco y pañete original.

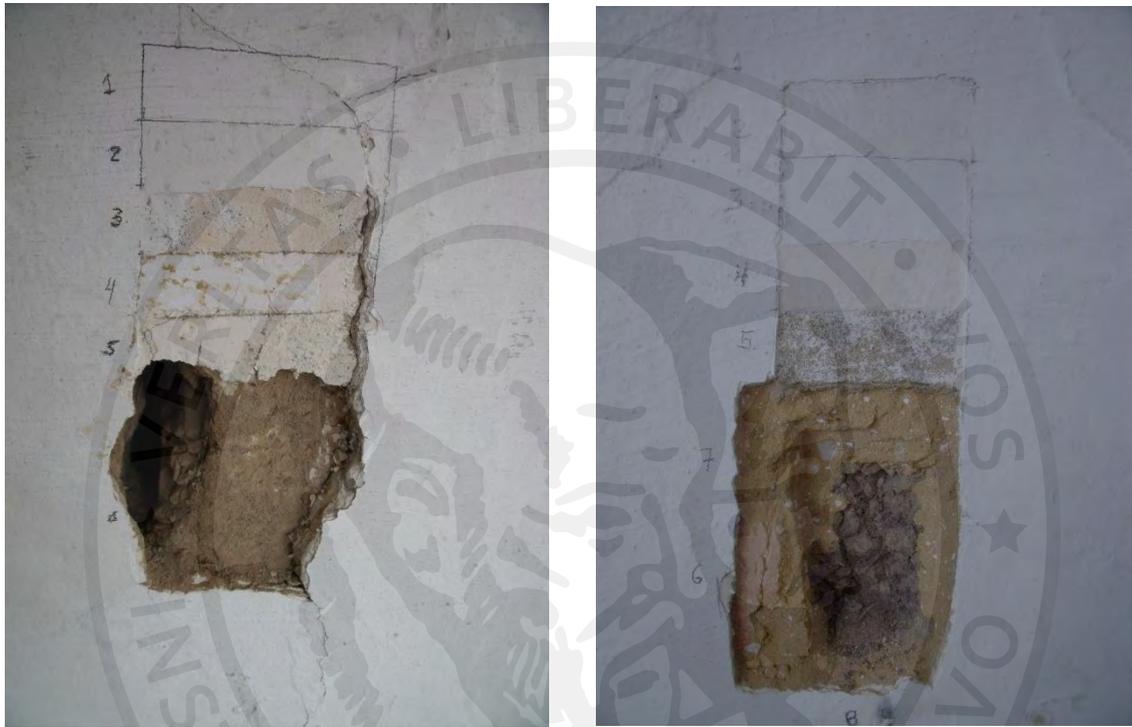
Ante la realidad de tantas transformaciones sufridas por los paramentos de este inmueble, hacer una estratigrafía de los recubrimientos de los muros resulta casi imposible. No obstante, a continuación se presentan dos estratigrafías elaboradas en los paramentos del corredor.

Las anteriores estratigrafías muestran una secuencia de seis y siete estratos respectivamente, en donde el número 1 corresponde a la pintura que actualmente se encuentra a la vista. En la primera imagen el estrato 6 equivale al revoque original y en la segunda sobre este revoque se halla una pequeñísima evidencia de color rojo a nivel de zócalo. Los estratos 2 a 4 son encalados sobre el estrato 5 que equivale a un revoque de cemento.

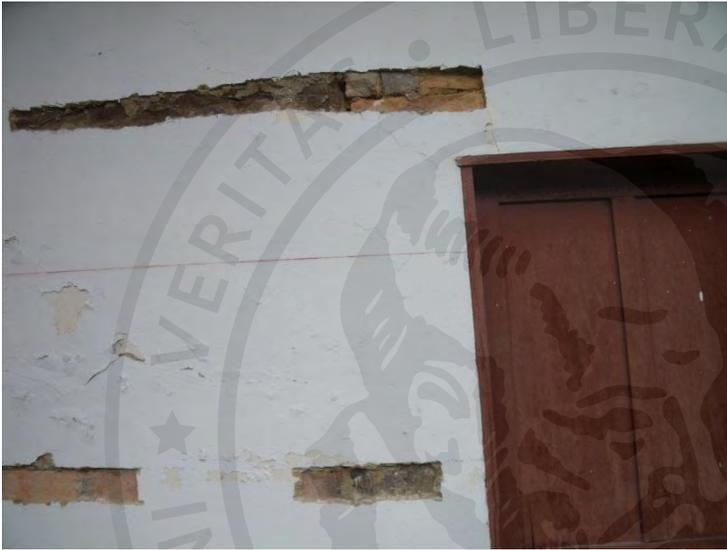
Por último, es importante anotar que en las transformaciones arquitectónicas los paramentos fueron alterados con gran variedad de materiales como cemento, ladrillos, mallas, alambre, clavos, tanto para homogenizar las superficies como para elaborar y transformar los dinteles de los vanos.

Galería oriental, corredor. Ladrillos en el dintel de una puerta.

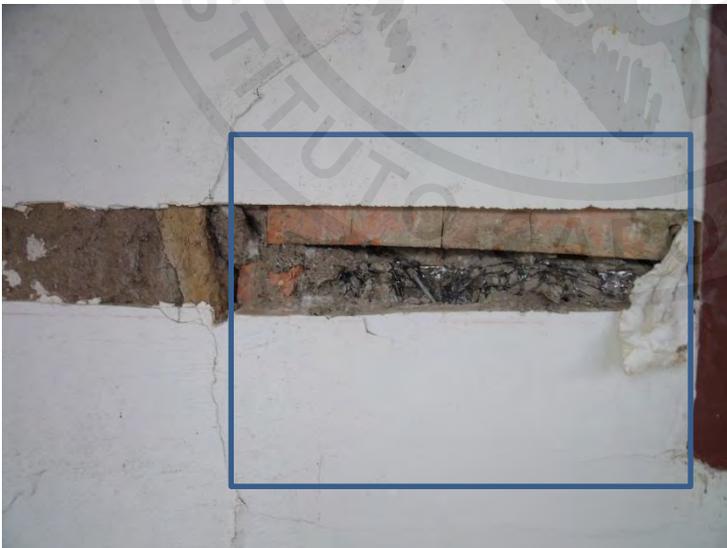
Galería oriental, corredor. En rectángulo se demarca la evidencia del tapiado de un vano correspondiente a una ventana, para lo cual fueron utilizados ladrillos y malla metálica.
